耕作放棄地再生利用緊急対策事業「戸倉地区」の実証分析調査報告

南三陸地域耕作放棄地対策協議会

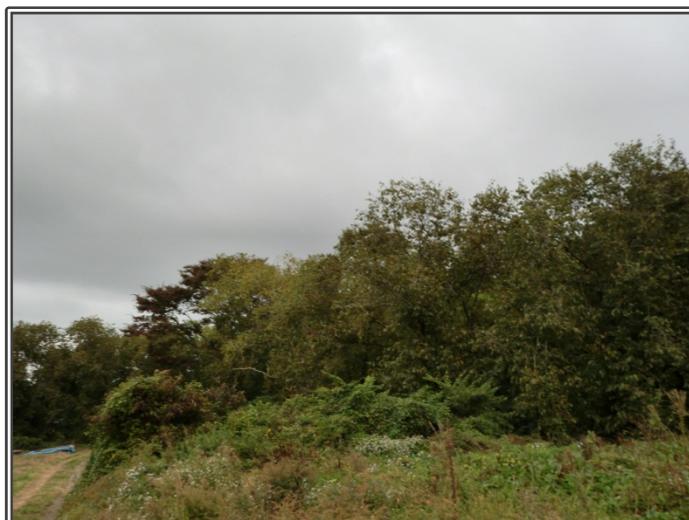
本事業の対象となる農地は、長年の耕作放棄によって雑木や雑草の茂った状態にあり、農地として使用するには再生作業が必要不可欠である。

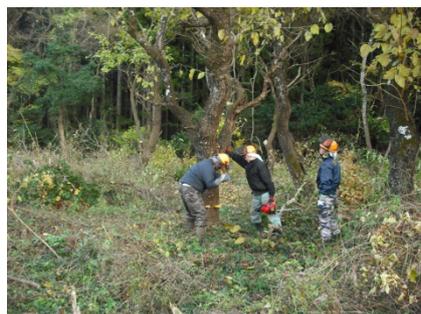
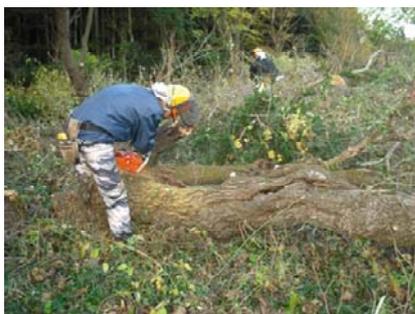
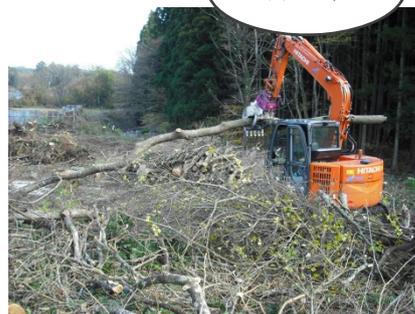
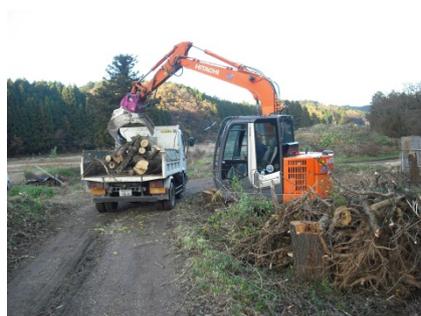
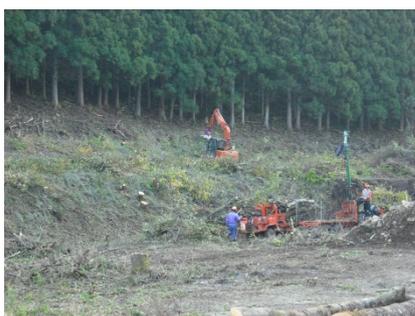
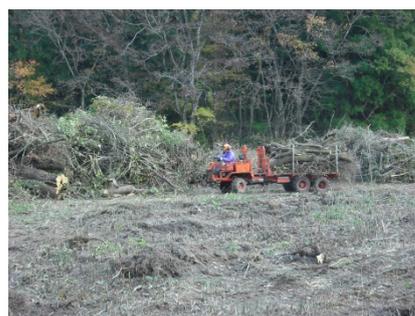
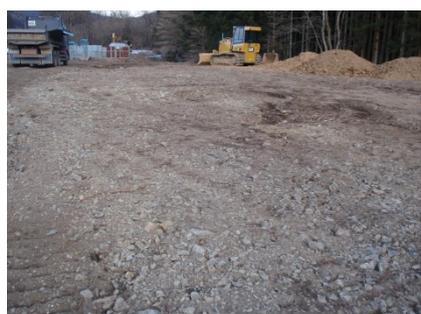
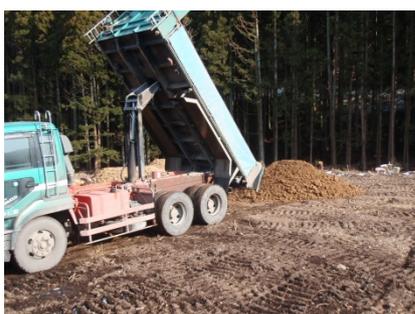
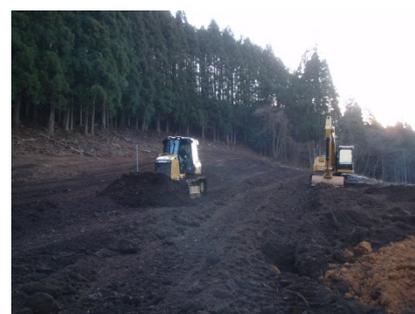
再生中

本地区の再生作業には、雑木類の伐採・除根等の作業が必要となることから、重機を用いた作業となった。

また、耕起した農地の表層には礫が混入しており、除去するには多大な労力を必要とするうえ、工事で完全に除去することは困難であると判断し、現地盤の上に良質土を客土（覆土）することにより作土深を確保した。

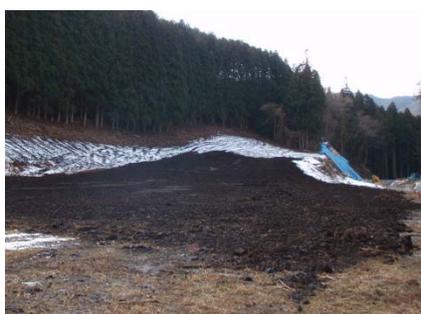
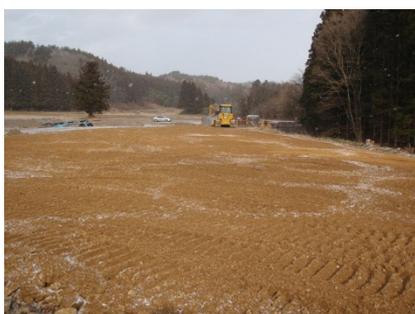
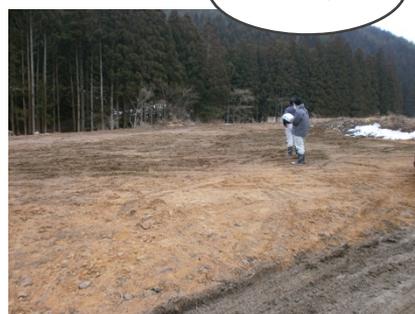
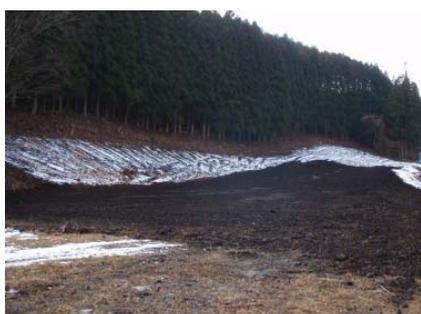
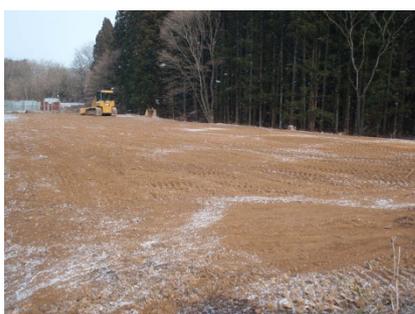
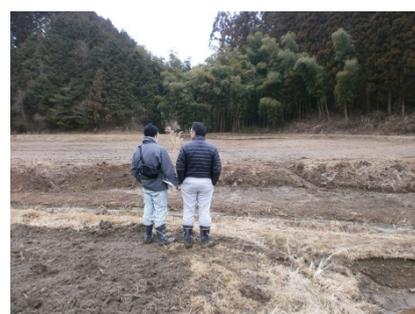
再生後

工事期間は11月～2月までのおよそ4ヶ月間で、工事費は客土工の実施によって反当82.6万円という割高な結果となったが、客土施行したことで耕作放棄以前の農地より、優良な農地へと再生することができた。
